### Caractéristique du produit

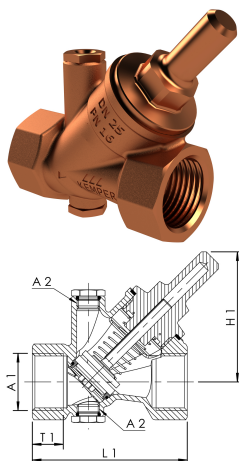
- pièces métalliques en contact avec le fluide en bronze résistante à la dézincification et à la corrosion, résistant à l'eau agressive
- filetage intérieur
- avec bouchon de vidange
- avec possibilité de logement pour le capteur de température Pt1000 ou pour le thermomètre au moyen du fourreau disponible en option
- avec dispositif de contrôle
- clapet anti-retour avec ressort de fermeture en acier inoxydable
- joint de siège en EPDM
- corps de vanne en acier inoxydable résistant à l'usure
- sans espace mort
- convient au montage à l'horizontale et à un montage à la verticale

- niveau de pression PN 16
- température de service max. 100 °C

Réf.	DN	A1	A2	BS (mm)	H1 (mm)	L1 (mm)	T1 (mm)	Zeta	$\Delta p_{ouv.}$ (hPa)	kvs (m <sup>3</sup> /h)	LS (mm)	kg
1950201500	15	Rp 1/2	G 1/4	57	48,5	65	15	4,9	120	4,03	71	0,34
1950202000	20	Rp 3/4	G 1/4	59	59	75	16,3	3,6	110	8,3	85	0,46
1950202500	25	Rp 1	G 1/4	63	72	90	19,1	2,9	130	14,6	104	0,73
1950203200	32	Rp 1 1/4	G 1/4	68	93	110	21,4	2,6	80	25,3	132	1,04
1950204000	40	Rp 1 1/2	G 1/4	71	98	120	21,4	3,1	80	35,9	136	1,36
1950205000	50	Rp 2	G 1/4	79	110	150	25,7	2,3	70	64,7	161	2,15
