Valvola di scarico in bronzo rosso, Figura 185 09

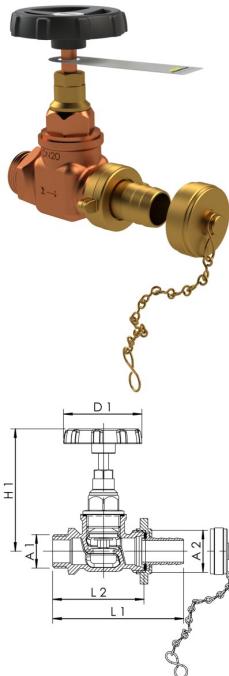
- parti metalliche bagnate in bronzo rosso non soggetto a dezincificazione e resistente alla corrosione, resistenti all'acqua aggressiva
- con certificato di idoneità secondo DIN 1988
- guarnizione asta in EPDM esente da manutenzione
- ingresso filettatura esterna, uscita raccordo a vite per tubo flessibile con calotta e catena
- con volantino nero
- senza spazi morti
- con indicazione della posizione aperta
- guarnizione della sede in EPDM

- Livello di pressione PN 16
- temperatura d'esercizio max. 110 °C

Ordine n.	DN	A1	A2	D1 (mm)	H1 (mm)	L1 (mm)	L2 (mm)	kg
1850901500	15	G 1/2	G 3/4	60	94	88,5	62	0,40
1850902000	20	G 3/4	G 1	60	96	104	72	0,59
