caratteristiche del prodotto

Dati tecnici

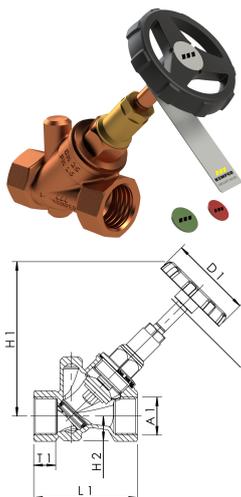
- per l'impiego a monte del contatore dell'acqua a uso domestico
- parti metalliche bagnate in bronzo rosso non soggetto a dezincificazione e resistente alla corrosione, resistenti all'acqua aggressiva
- 10 anni di garanzia
- guarnizione asta esente da manutenzione con guarnizione a labbro in EPDM autolubrificante, sostituibile sotto pressione
- guarnizione della sede in EPDM
- corpo conico orientabile, protetto contro i colpi d'ariete
- filettatura interna
- senza scarico (scarico non installabile a posteriori)
- filettatura asta fuori dal liquido
- sede della valvola non soggetta a usura in acciaio inox
- con volantino nero
- incl. piastra colorata rossa e verde
- senza spazi morti
- con indicazione della posizione aperta

- Livello di pressione PN 16
- temperatura d'esercizio max. 110 °C

N. d'ordine	DN	A1	BS (mm)	D1 (mm)	H1 (mm)	H2 (mm)	L1 (mm)	T1 (mm)	Zeta	HS (mm)	kvs	LS (mm)	kg
19000015CH	15	Rp 1/2	60	60	90	21	65	15	2,3	123	5,9	127	0,45
19000020CH	20	Rp 3/4	60	60	105	24	75	16,3	1,6	129	12,5	131	0,62
19000025CH	25	Rp 1	70	70	132	22	90	19,1	1,4	154	21,3	165	0,97
19000040CH	40	Rp 1 1/2	70	70	162	30	120	21,4	1,8	191	47,2	199	1,61
19000050CH	50	Rp 2	90	90	193	35,5	150	25,7	1,4	230	84,8	243	2,46
